RELATÓRIO DE PESQUISA

Rotura de abastecimento

2023-01-05

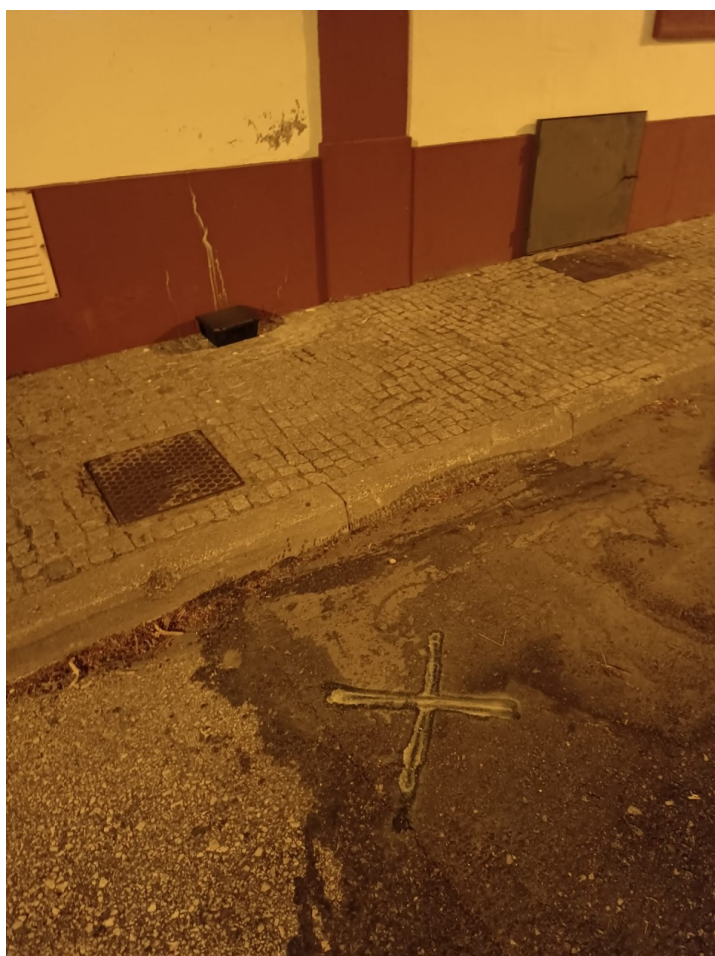
- Verificou-se perda de pressão durante o ensaio

ensaio manometro revelou perda

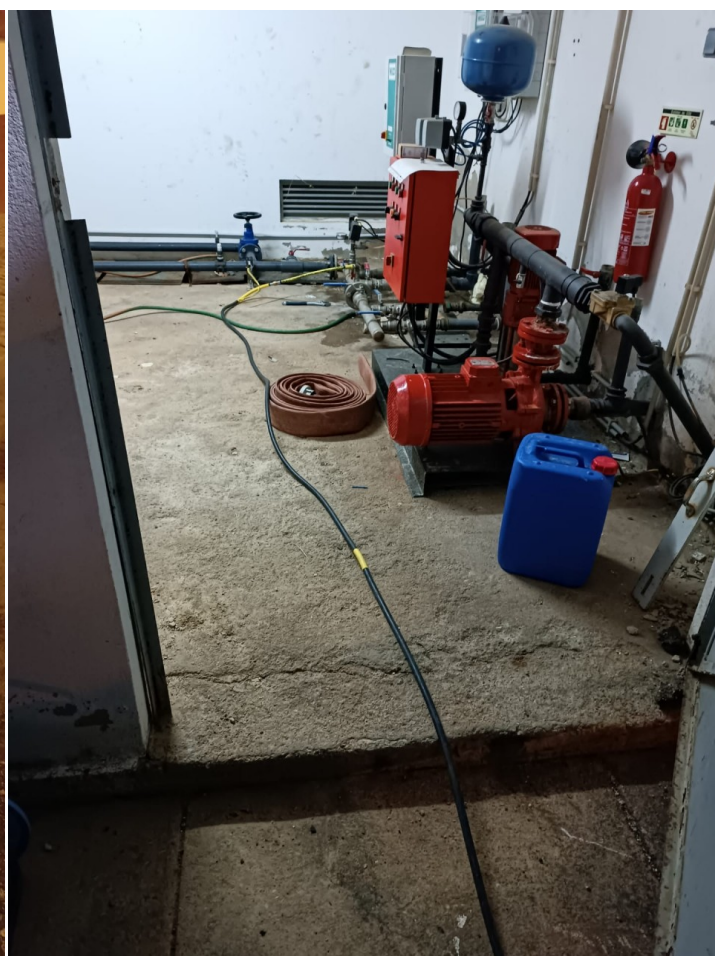
ensaio manometro revelou perda

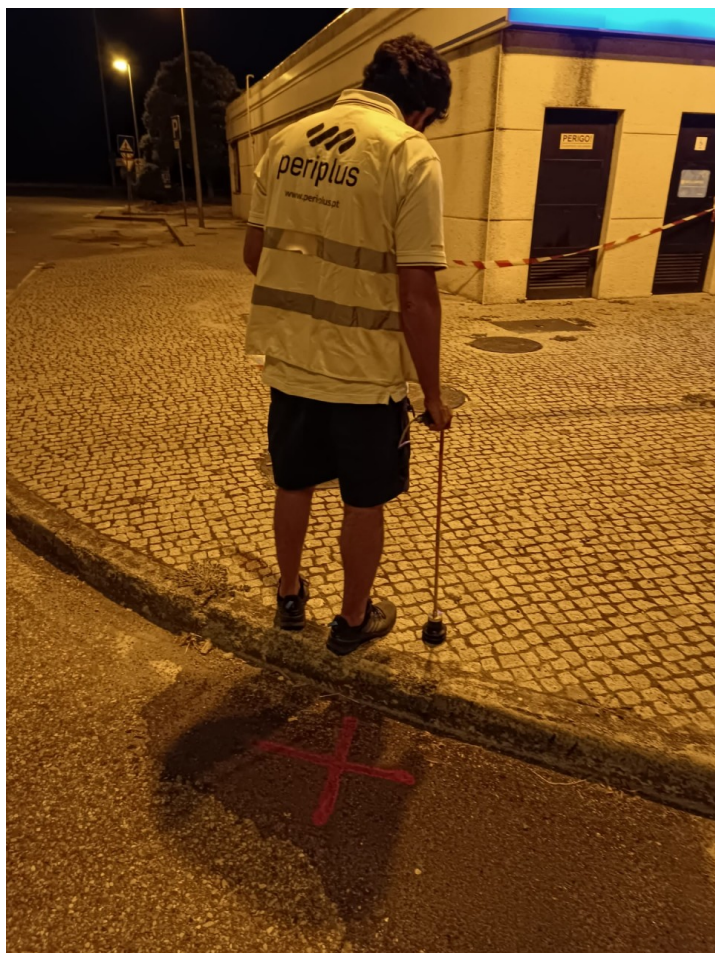
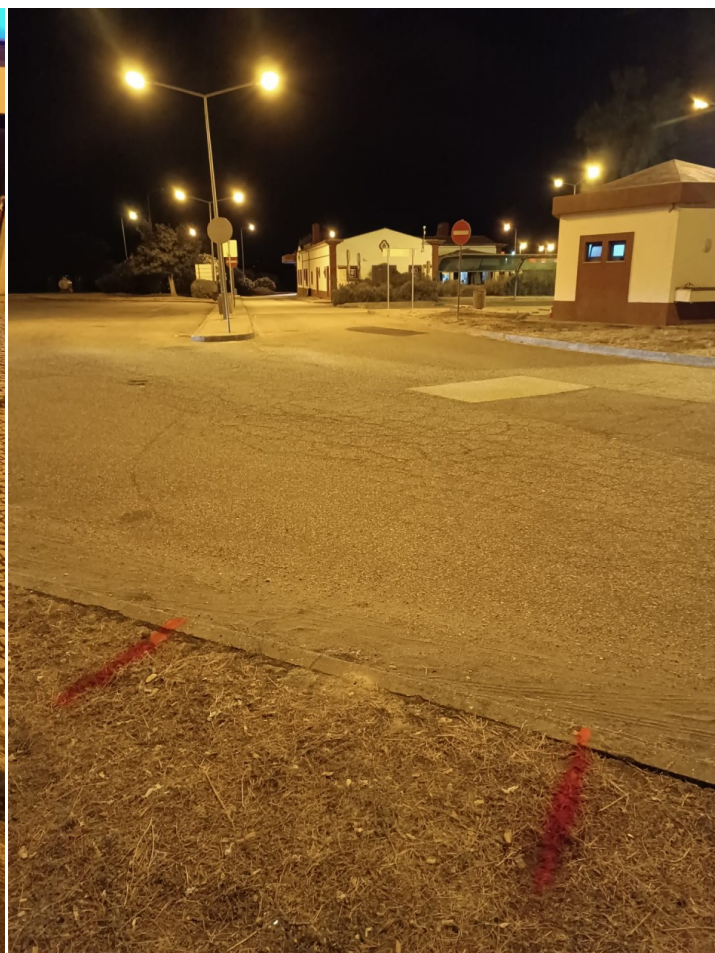
- Rotura ativa detetada no solo

Foi assinalado o local para abertura
